Plan van Aanpak:

Noordelijk gedeelte kademuur
Leeuweringerstraat
Gemeente Oudewater

Versie 1, 22 december 2021

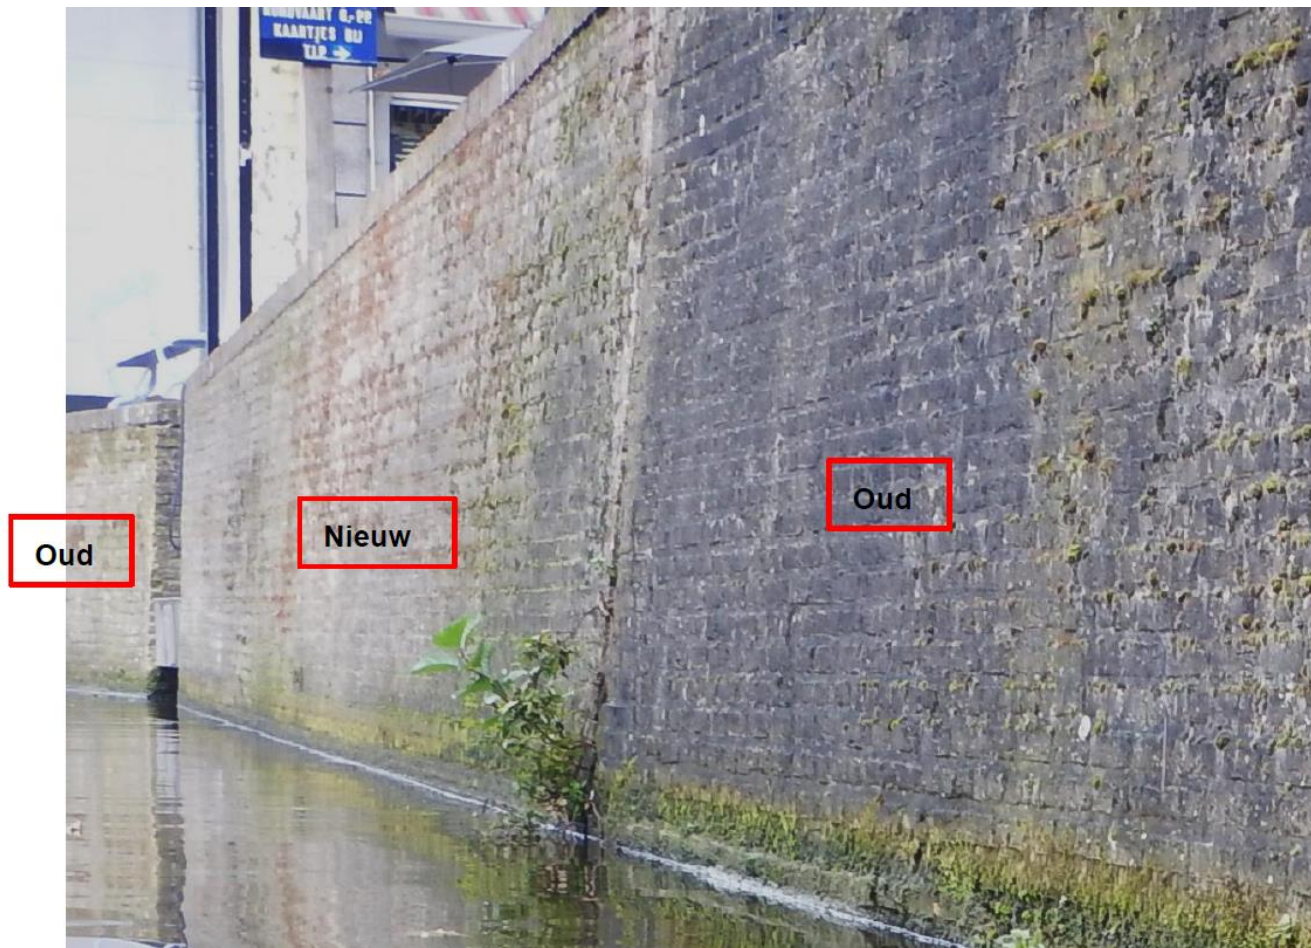
De kademuur wordt in drie stukken opgedeeld (zie foto):

- het oude noordelijke deel tussen de trap en bebouwing, met kort daarachter een boom;
- het deel met de vernieuwde bovenzijde, ten zuiden van de trap;
- het oude deel dat grenst aan de Marktbrug.

In deze rapportage wordt de kademuur in drie stukken opgedeeld (zie foto vorige pagina):

- Deel A: het oude noordelijke deel tussen de trap en bebouwing, met kort daarachter een boom;
- Deel N: het deel met de vernieuwde bovenzijde, ten zuiden van de trap;
- Deel B: het oude deel dat grenst aan de Marktbrug.

Het gedeelte waar de boom kort op de kademuur staat is dus deel A.

Uit alle genoemde rapporten blijkt dat de boom, die te kort op de historische kademuur is geplant, een negatieve invloed heeft op de Sterkte, Stijfheid en Stabiliteit van het oude noordelijke deel (A) van de kademuur tussen de trap en bebouwing.

Laatste alinea: “Voor de handhaving van het metselwerk van het noordelijke deel is het beter indien de boom verwijderd wordt”.

Uit bovengenoemde rapporten mag geconcludeerd worden dat de betreffende boom te kort op de kademuur staat en daardoor schade veroorzaakt aan de bestaande kademuur. De betreffende boom zal verder gaan groeien, waardoor de nol en het wortelpakket verder in omvang zal toenemen. De druk van het groeiende wortelpakket zal nog meer druk gaan uitoefenen tegen de kademuur waardoor deze geheel of gedeeltelijk naar het water zal verplaatsen. Het een en ander gaat gepaard met horizontale en verticale scheurvorming in het metselwerk en kan uiteindelijk resulteren in instabiliteit van deze kademuur. Dit betekent dus ook dat de huidige schade aan de kademuur geen eindsituatie is maar dat de schade in de loop van de tijd verder zal toenemen. Het gevolg zal dan ook zijn dat gerepareerde scheuren in de toekomst opnieuw zullen terugkeren. Ons advies is dan ook om deze boom met nol en wortelpakket te verwijderen. Eventueel kan deze boom door een nieuwe boom, verder van de kademuur, worden vervangen.
