Repressieve huisvesting

Gemeente Woerden

Rapport BBN; Onderzoek naar de staat van de repressieve huisvesting van de Veiligheidsregio Utrecht

Brandweerkazerne
Gemeente Oudewater

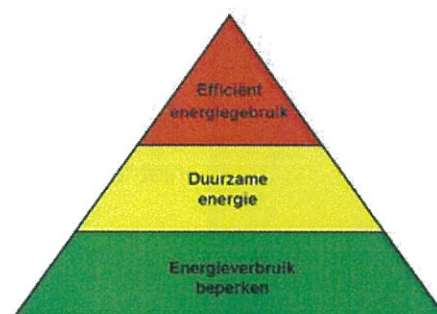
- De gevels zijn niet geïsoleerd
- Er is enkel glas toegepast in alle glasvlakken
- Het dak is niet geïsoleerd.

Ons inziens heeft het isoleren van de kazerne veel effect op het gebied van duurzaamheid. Immers is het beperken van het gebruik van energie de basis van de 'Trias-Energetica'. Daarnaast zal ook de behaaglijkheid in de brandweerkazerne toenemen door het isoleren van de gevels en het dak.

Door de gemeente is de vraag gesteld of in het kader van duurzaamheid een PV-installatie op het dak aanbracht kan worden. Wij hebben via de website zonatlas.nl het dak laten berekenen. Deze blijkt zeer geschikt te zijn voor het aanbrengen van een PV-installatie. Wij adviseren dan ook om 31 m² aan PV-panelen op het dak aan te brengen.

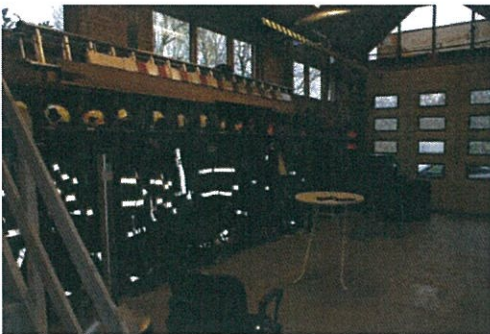
Opstelplaats

De opstelplaatsen hebben wel de juiste lengte, circa 11 meter, maar niet de juiste breedte. De gemiddelde breedte is circa 4 meter per opstelplaats. Daar komt bij dat in deze ruimte ook nog eens de bluskleiding is opgehangen. Momenteel zijn er drie opstelplaatsen, die zijn in de toekomst ook nodig.

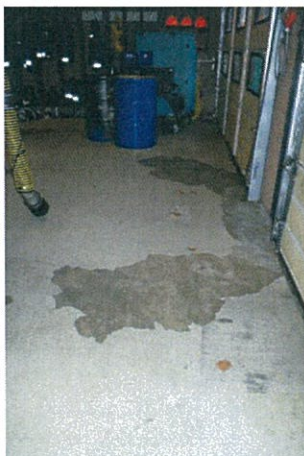
De deuren van de stallingsruimte zijn niet hoog (circa 4 meter i.p.v. 4,5 meter) en niet breed genoeg (circa 3,7 meter i.p.v. 4,5 meter).

Het vergroten van de toegangsdeuren is niet mogelijk zonder ingrijpende wijzigingen aan de constructie en de gevel. Wij adviseren dan ook om de deuren niet te vergroten maar om ze wel te vervangen. Deze zijn erg verouderd.

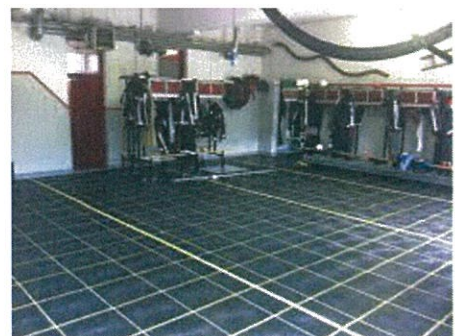
Vloerafwerking

De vloerafwerking dient vloeistofdicht te zijn. De bestaande coating is op diverse plaatsen ernstig beschadigd. Wij adviseren om een vloeistofdichte pvc-tegelvloer aan te leggen. Deze vloer is bestand tegen mechanische beschadigingen. Mocht om wat voor reden dan ook toch een beschadiging optreden dan kan men simpelweg een tegel uitsnijden en deze vervangen.

Daarnaast is de vloer door de dikte van het kunststof isolerend waardoor het gevoel van een 'koude vloer' niet meer optreedt.

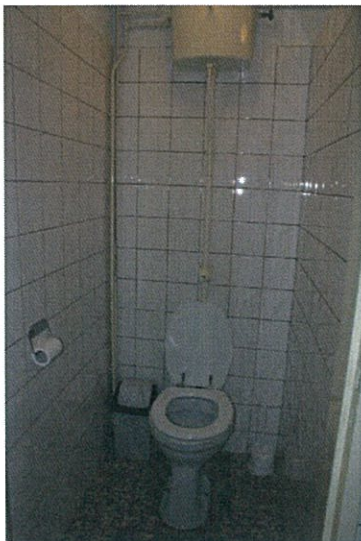
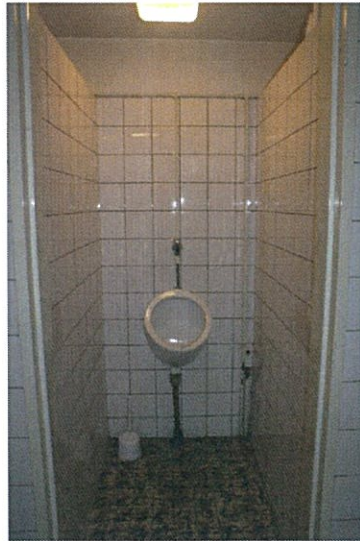
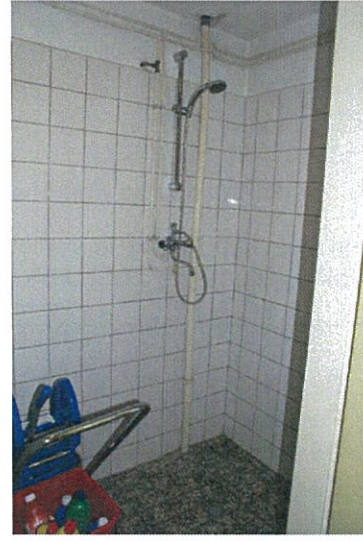
Qua aantallen voldoet de sanitaire ruimte daarmee aan de normen, echter is het sanitair en de sanitaire ruimte sterk verouderd. Het sanitair voldoet hiermee niet aan de sociale hygiëne conform de RIE. Deze sanitaire ruimte dient in zijn geheel te worden vervangen.

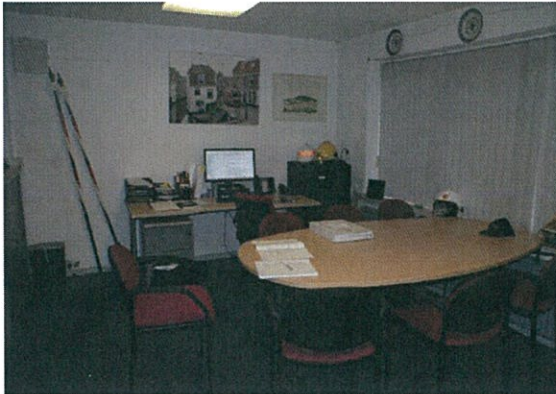
Het oppervlak van de huidige kantoorruimte is circa 17 m² en is daarmee iets te klein ten opzichte van de normen. Wel zijn er twee werkplekken gesitueerd met enkele archiefkasten.

Er is overwogen om de postcommandant te huisvesten in het stadskantoor. Deze wil echter niet gescheiden worden van de post omdat hij dicht op zijn mensen wil zitten. Besloten is om de te kleine ruimte voor lief te nemen en de commandant op zijn post te houden.

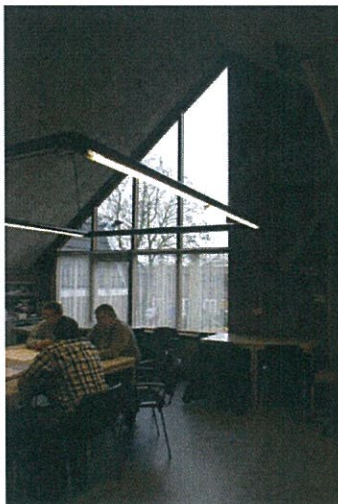
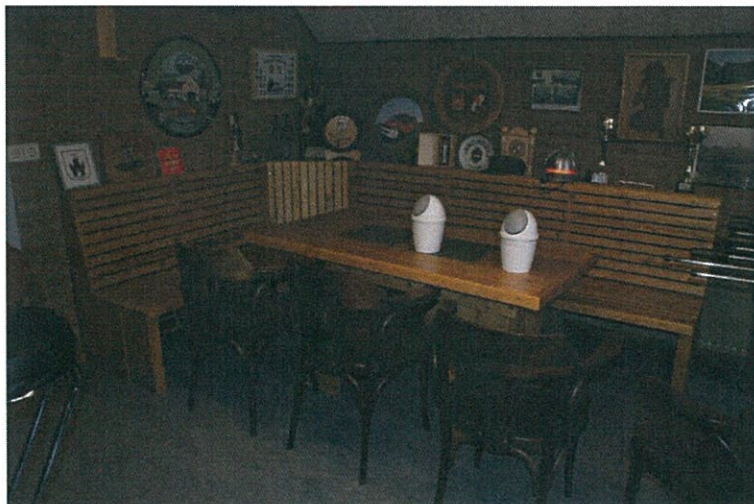
De mechanische ventilatie is stuk, deze dient te worden vervangen. Daarnaast levert de bestaande splitunit veel problemen op met tocht e.d.. Wij adviseren ook om deze splitunit te vervangen.

Zoals eerder in post 2.2 aangegeven adviseren wij om het enkel glas te vervangen door dubbel glas, en om de kap van binnenuit te isoleren. Hierbij kan dan meteen de houtwolcementplaten tegen het plafond worden verwijderd en vervangen door een betere plafondbewerking.

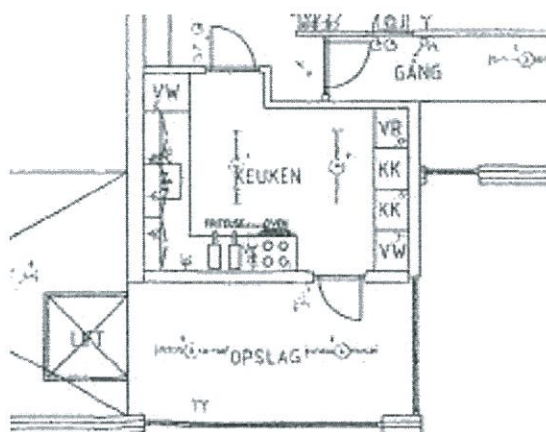
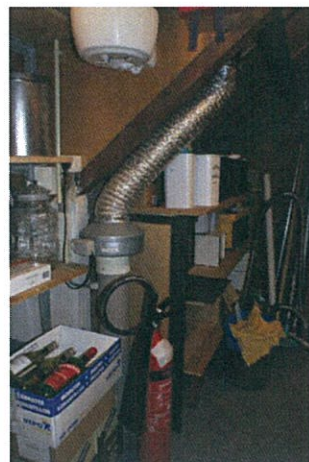
Wat opvalt aan de keuken is dat deze verouderd is, maar daarnaast veel te klein. De post heeft de wens om deze keuken te vergroten door het aanbrengen van een dakkapel op de achterliggende berging. Hierdoor kan zowel de keuken als de opslag voor deze keuken worden vergroot. De genoemde kosten in bijlage 1 voor de keuken betreffen alleen de kosten voor de bouwkundige en installatietechnische aanpassingen. De keuken en de inrichting zijn voor rekening van de VRU. De post heeft door een schenking een keuken aangeschaft. Deze staat nog elders opgeslagen en kan worden geplaatst zodra de aanpassingen zijn verricht.
